## REDUZIR O INÓCULO DE ESTENFILOSE

No âmbito do grupo operacional ProtecEstenfilio, está a ser desenvolvido um equipamento para reduzir o inóculo de estenfiliose no pomar, pela remoção de frutos, folhas e restos de poda do solo.

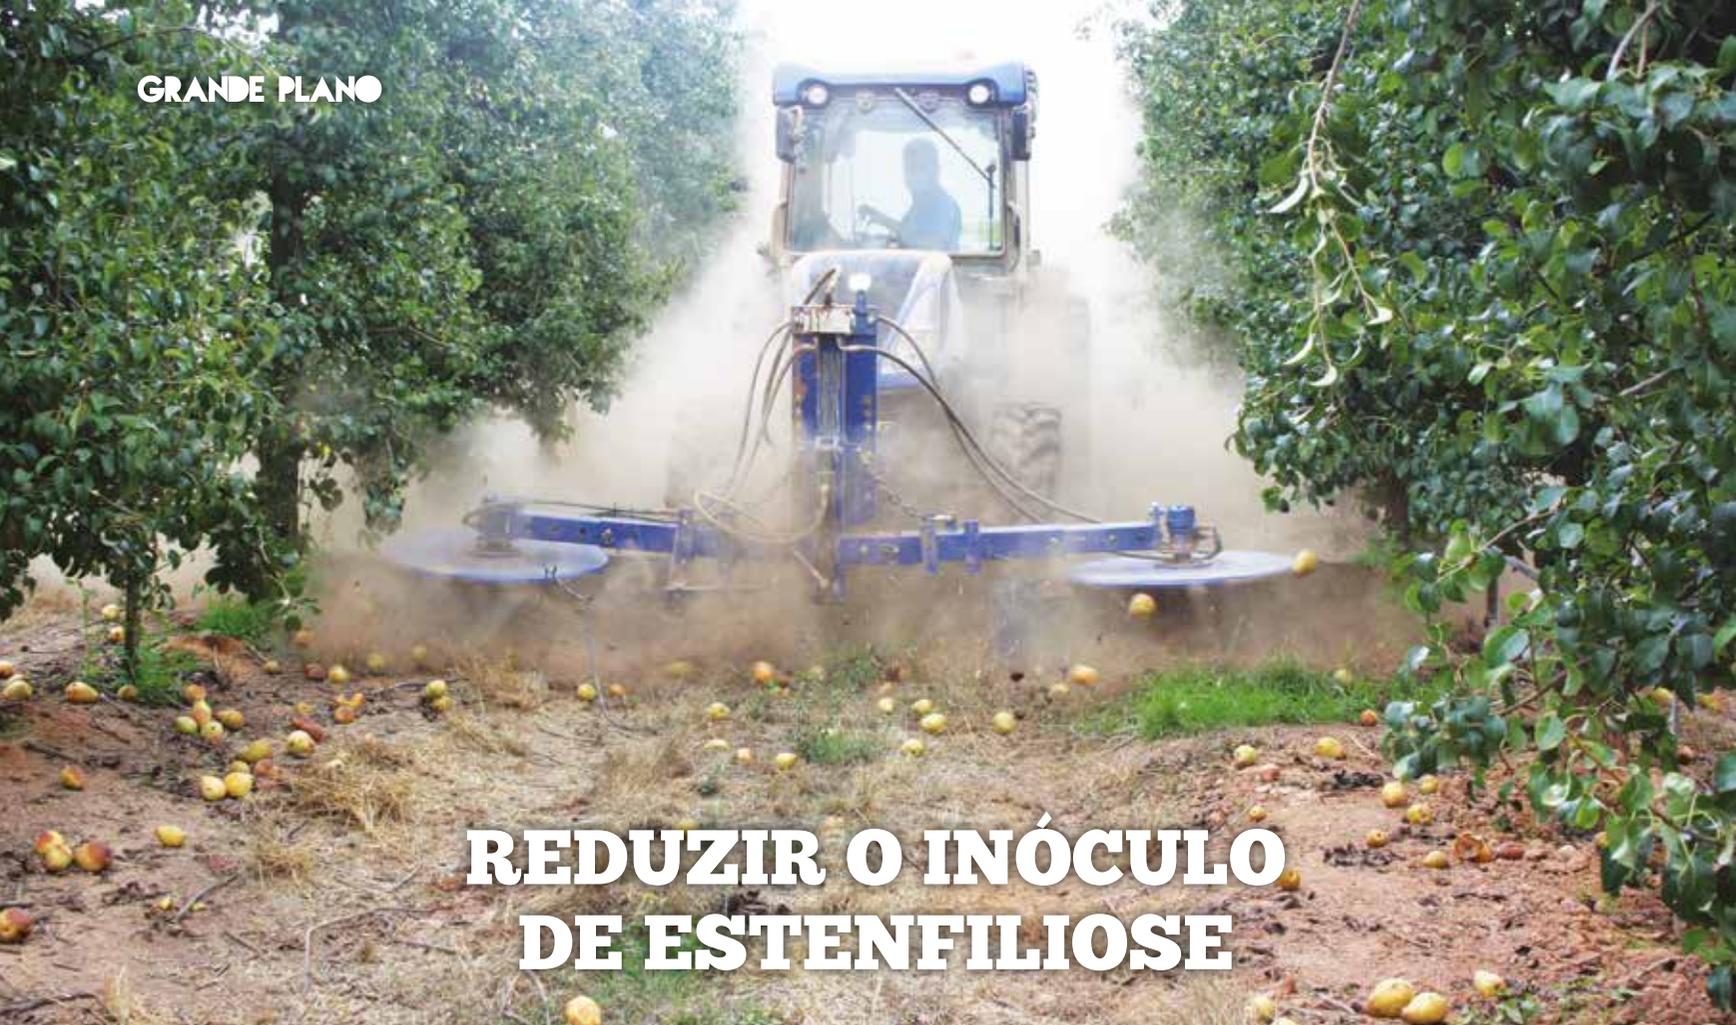
A 8 de Setembro, num pomar em Peral, freguesia do concelho do Cadaval, teve lugar uma acção de demonstração do protótipo de um equipamento para remover frutos, folhas e restos de poda do solo na entrelinha do pomar. Desenvolvido no âmbito do grupo operacional ProtecEstenfilio, o equipamento não é automotriz e é composto por dois subsistemas – com vários mecanismos hidráulicos –, que são montados num tractor fruteiro.

Na frente do tractor, é instalado um subsistema para encorrear: mover os subprodutos vegetais referidos para o centro da entrelinha. Na parte de trás, é atrelado um subsistema articulado para recolha e armazenamento temporário: um rolo, que desce para ficar junto ao solo, projecta os materiais para trás, onde um tapete com bicos de aço os encaminha para uma caixa. Esta caixa de armazenamento pode ser elevada, permitindo, se necessário, descarregar o conteúdo para um reboque.

O subsistema frontal tem uma barra telescópica para ajuste manual da largura à entrelinha, na qual estão apoiados os braços laterais, que se podem levantar e baixar. Na extremidade de cada braço há uma “vassoura” rotativa, composta por telas rígidas de borracha, as quais deverão tocar no solo em operação e cuja velocidade de rotação é ajustada por débito de óleo.

Na demonstração, foi patente que o equipamento não apanhou todos os frutos empurrados para o centro da entrelinha – dando o mote para questionar se o facto de se remover uma grande parte da fruta não é, já por si, relevante – e que havia algumas pêras esmagadas. António Bento Dias, da Universidade de Évora, referiu que o equipamento tem ainda vários problemas técnicos, que estão a tentar resolver.

Como o equipamento não tem uma bomba hidráulica independente – que poderia ser instalada, mas que tornaria este equipamento mais caro –, o funcionamento dos subsistemas depende da bomba de óleo do tractor e da sua capacidade de débito. O subsistema frontal tem uma tela adicional de cada lado, no alinhamento da roda, para afastar os frutos do rodado e evitar que fiquem pisados, mas deverá ser testado novo posicionamento, para garantir melhor resultado.

pete, à entrada da caixa, pondera-se dar mais inclinação ao tapete ou colocá-lo mais alto, para assim descarregar o material no meio da caixa. Entretanto, tem-se aplicado uma solução menos convencional: o operador pára o tractor e inclina a caixa, para fazer cair para dentro desta o material acumulado no topo do tapete.
